Исследование сельской усадьбы земельного надела 337 на хоре Херсонеса в 2014 году

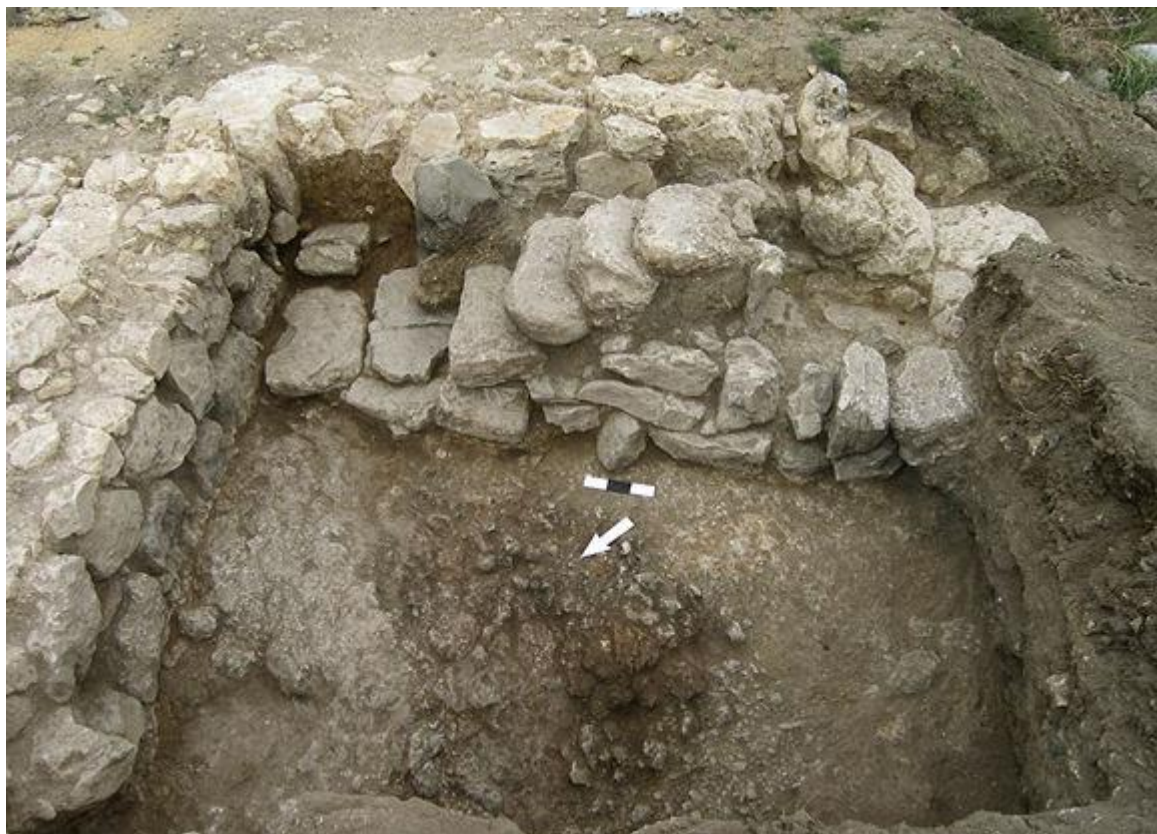
*Сельская усадьба земельного надела 337.
Лестница в помещении башни (вид с северо-запада).*

данном этапе можно констатировать, что помещение имело площадь более 10 кв. м, его размеры с юго-запада на северо-восток - около 3 м. Похоже, вход в помещение находился в юго-восточной стене. К этой стене с внутренней стороны была пристроена ведущая на второй этаж каменная лестница шириной 0,9 м. Сохранилось пять ступеней из плоских каменных плит. Пол помещения был покрыт толстым слоем глиняной обмазки. Ниже фиксируется выход известняковой скалы.

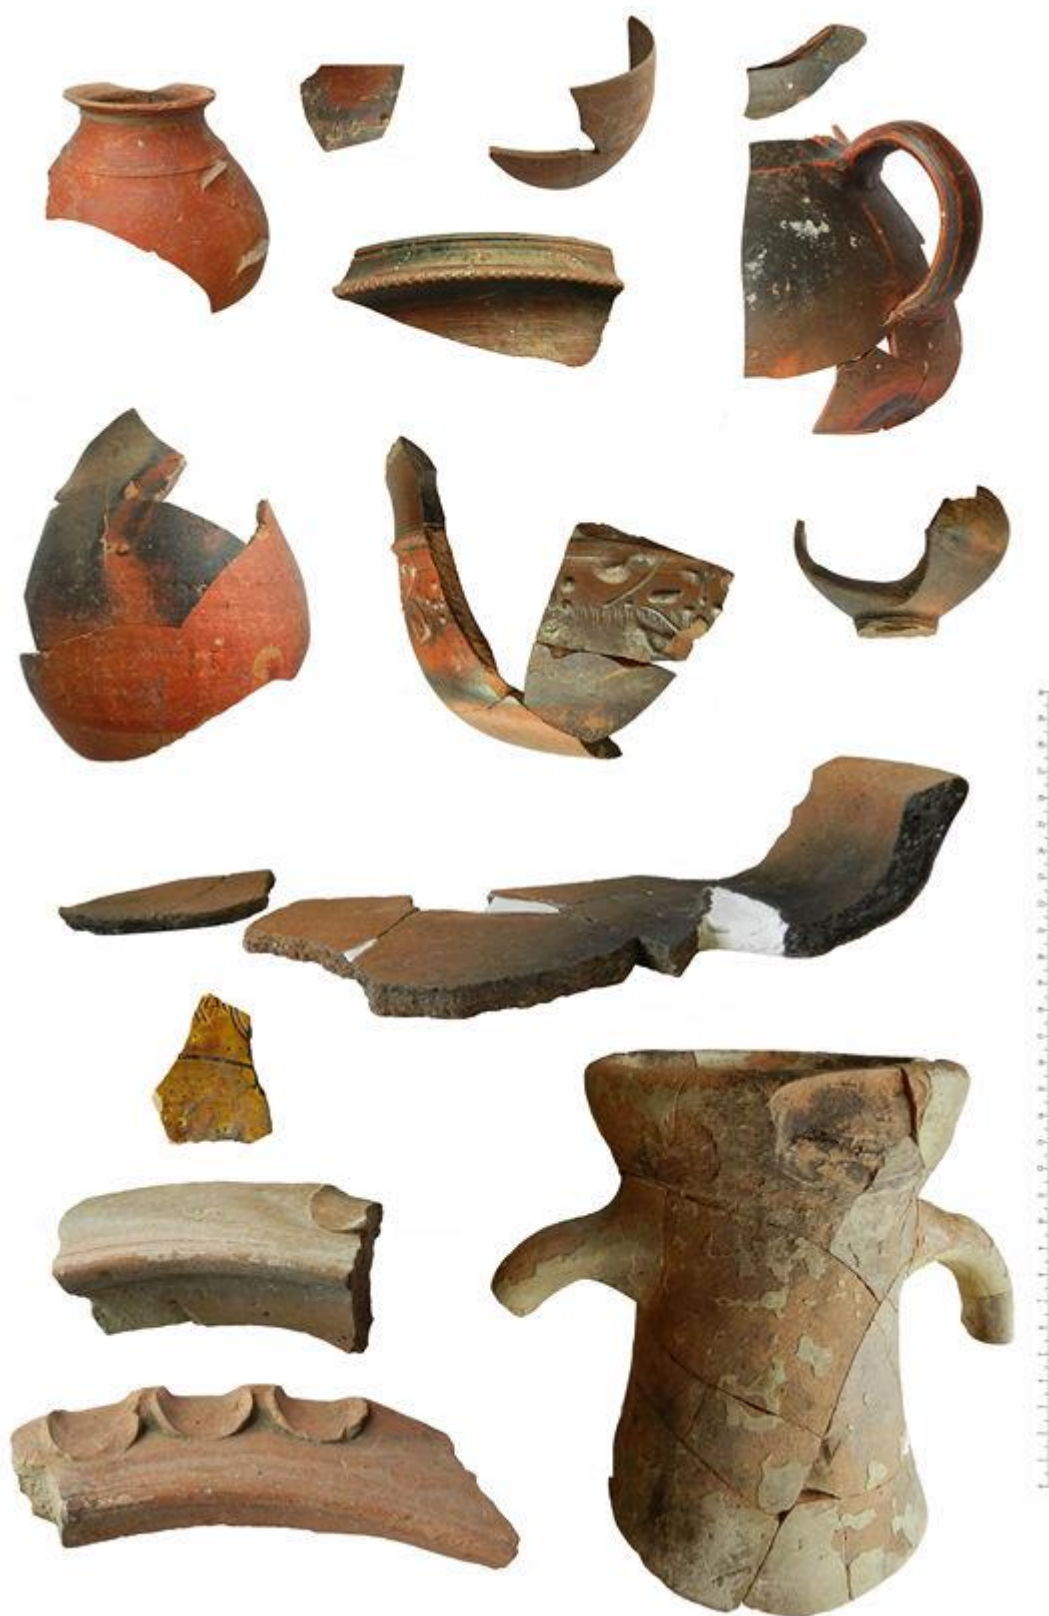
*Сельская усадьба земельного надела 337.
Фрагменты керамических изделий*

Памятник археологии является многослойным. Эллинистический период представлен только фрагментами керамики. Выявленные строительные остатки и культурные напластования относятся к римскому времени. В помещении выявлен мощный слой пожара с репрезентативным археологическим материалом. Керамический материал довольно многочисленный и выразительный, относится к I - III в. н.э. Обнаружены фрагменты родосской, колхидской и боспорских амфор, а также краснолаковой посуды. Найдено более 10 крупных глиняных грузил и фрагменты жаровни. Более поздний период характеризуется единичными находками, среди которых особый интерес представляет монета византийской империи конца XIII. Найдены также фрагменты поливной керамики этого времени.
